POLITECNICO DI MILANO

PRINCIPI DI PATOLOGIA EDILIZIA

Perizia della scuola elementare di Via Ferrario 57

CORSO DI LAUREA IN INGEGNERIA DEI SISTEMI EDILIZI

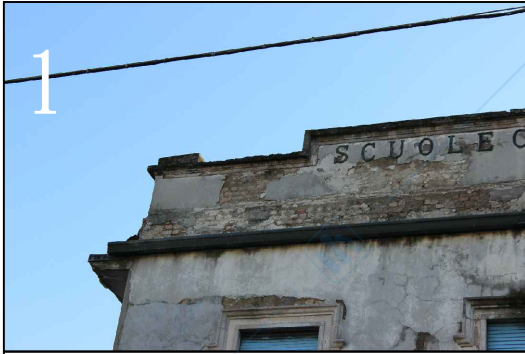
1
Anomalia: distacco
Scheda: 1

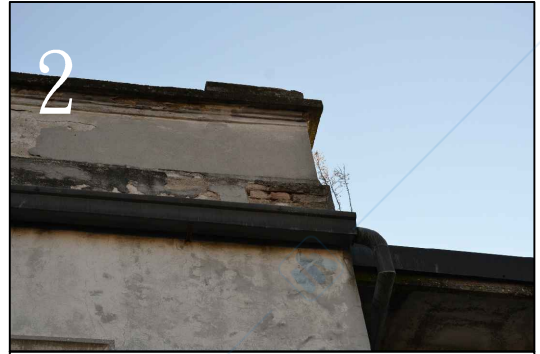
2
Anomalia: distacco
Scheda: 1

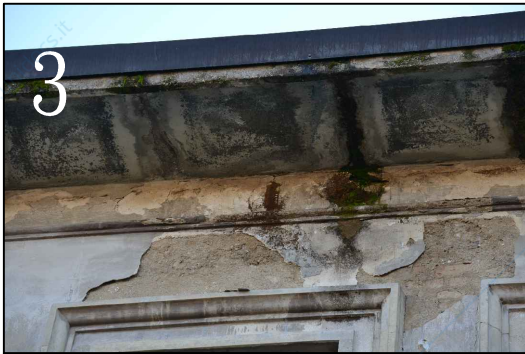
3
Anomalia: tenuta canale di gronda
Scheda: 7

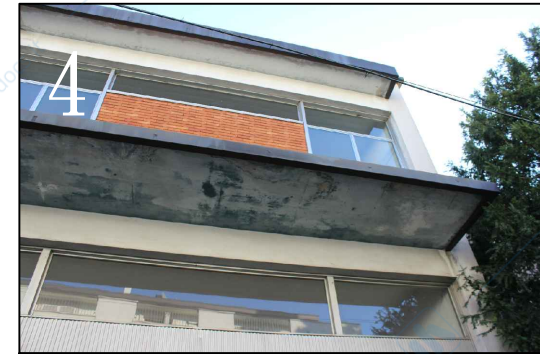
4
Anomalia: tenuta canale di gronda
Scheda: 8

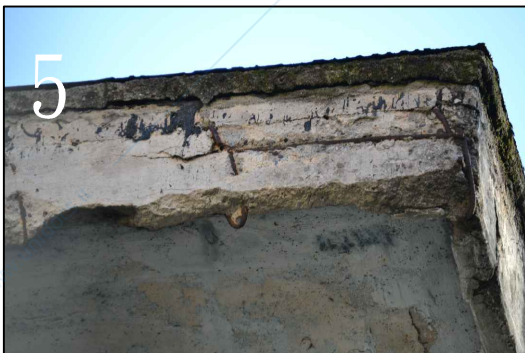
5
Anomalia: distacco membrana
Scheda: 6

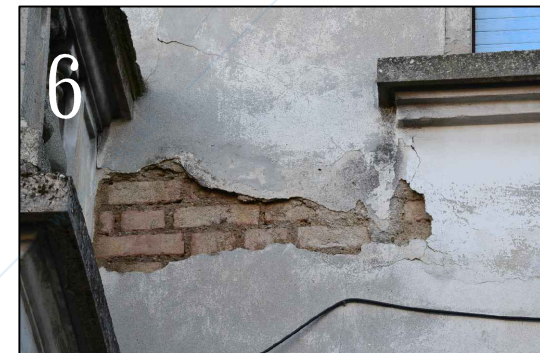
6
Anomalia: distacco
Scheda: 1

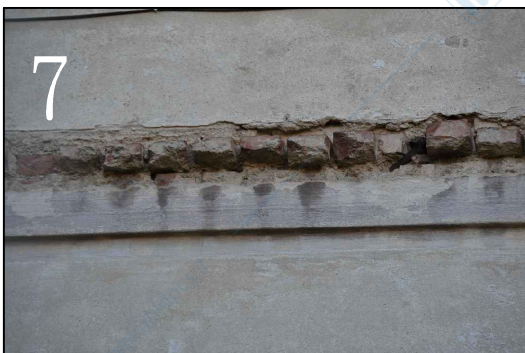
7
Anomalia: dilavamento
Scheda: 2

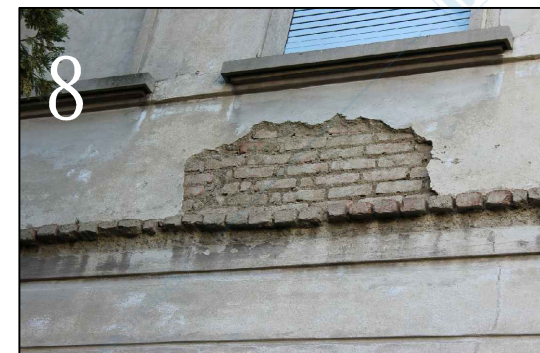
8
Anomalia: distacco
Scheda: 1

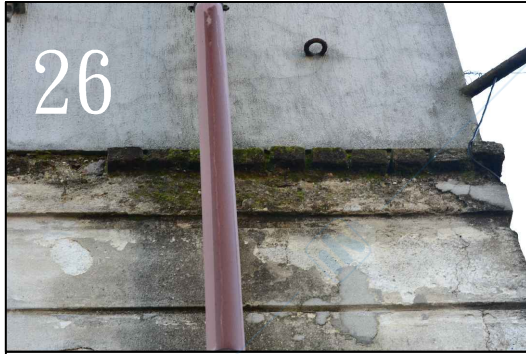
Anomalia: colonizzazione biologica
Scheda: 5

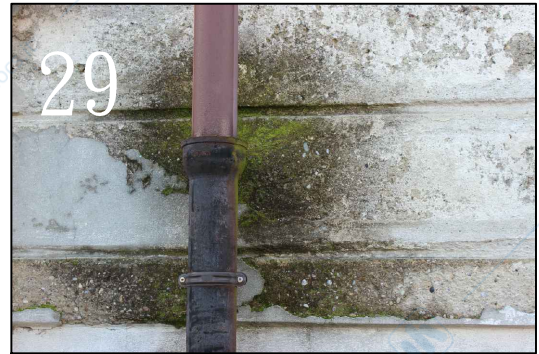
Anomalia: colonizzazione biologica
Scheda: 5

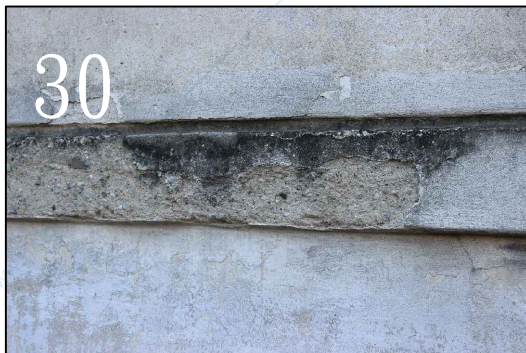
Anomalia:distacco
Scheda: 1

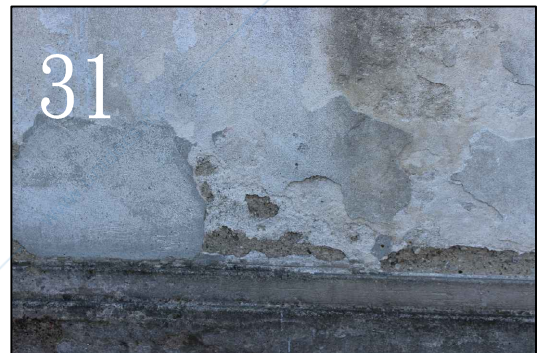
Anomalia: risalita capillare
Scheda:3

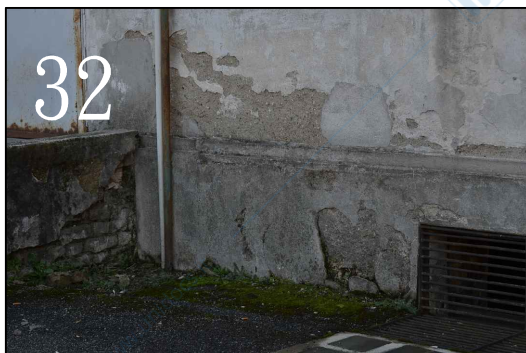
Anomalia: risalita capillare
Scheda:3

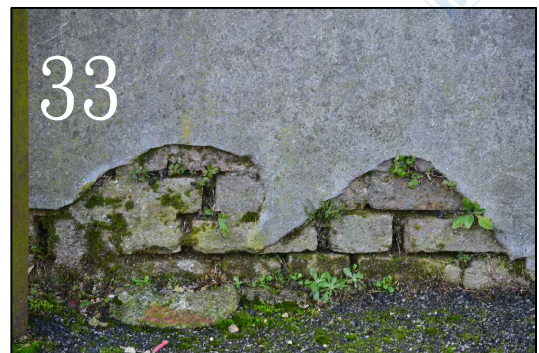
Anomalia: risalita capillare
Scheda:3

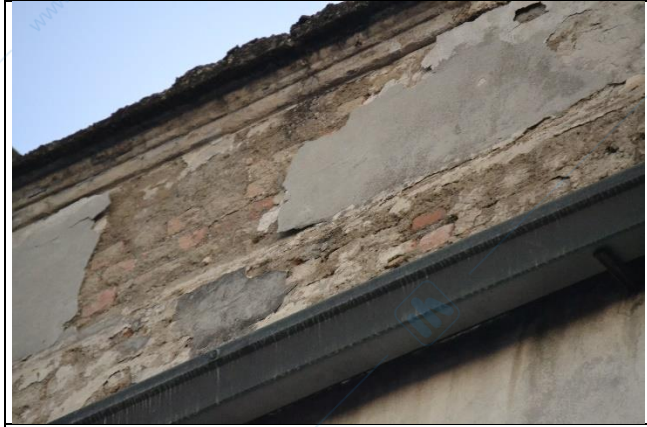
Immagine A1.

Immagine A1: mancanza di buona parte del rivestimento di intonaco, è possibile intravedere la parte di laterizio portante
 Immagine A2: mancanza di una parte di intonaco che lascia intravedere lo stato sottostante di malta che precede la parte in laterizio
 Immagine A3: distacco dello stato di intonaco più superficiale.

Il distacco è dovuto al raggiungimento di uno stato tensionale non più sostenibile dal supporto. Gli stati di trazione possono essere dovuti a variazioni termiche o di acqua contenuta nei materiali, ma anche dagli stati di compressione del rivestimento che possono generare azioni che portano all'espulsione degli stessi. Nel momento in cui si ha un distacco si determina una riduzione locale delle caratteristiche di assorbimento idrico e vengono attivati altri meccanismi di alterazione. L'edificio, essendo stato costruito negli anni 30, ha subito un elevato numero di cicli di gelo-disgelo che hanno portato a significative variazioni cicliche nel rivestimento. La presenza di questi meccanismi di alterazione va a intensificare il distacco con il passare del tempo.

Rappezzi locali, ripristino della pittura e degli strati di intonaco disgregati, rifacimento della facciata nel caso di lesioni troppo estese e frequenti

Rappezzi locali per ripristinare la facciata

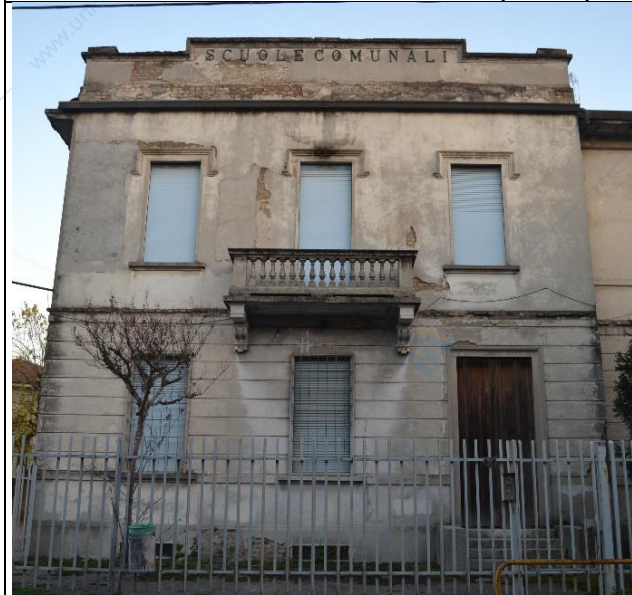
Immagine A1.

Immagine A1: dilavamento nella parte sottostante al balcone
 Immagine A2: dilavamento della parte sottostante ad una finestra
 Immagine A3: depigmentazione di una lesena decorativa

Immagine A1: La posizione dell'edificio, situato in un punto strategico della città, lo espone ad una strada trafficata che implica la presenza di acqua meteorica con sostanze inquinanti che aggravano il fenomeno del dilavamento. Il continuo ruscellamento dell'acqua meteorica sulla facciata, che in realtà dovrebbe essere protetta dal balcone è dovuta all'assenza di un rompi goccia. L'asportazione del particolato non è regolare, per via dell'irregolarità dello scorrimento delle acque meteoriche sulla facciata

Installazione di rompi goccia e scossaline sotto i davanzali così da deviare il flusso d'acqua concentrato, causando così un dilavamento omogeneo sulla facciata

Installazione di rompi goccia e scossaline in presenza di davanzali di ogni infisso

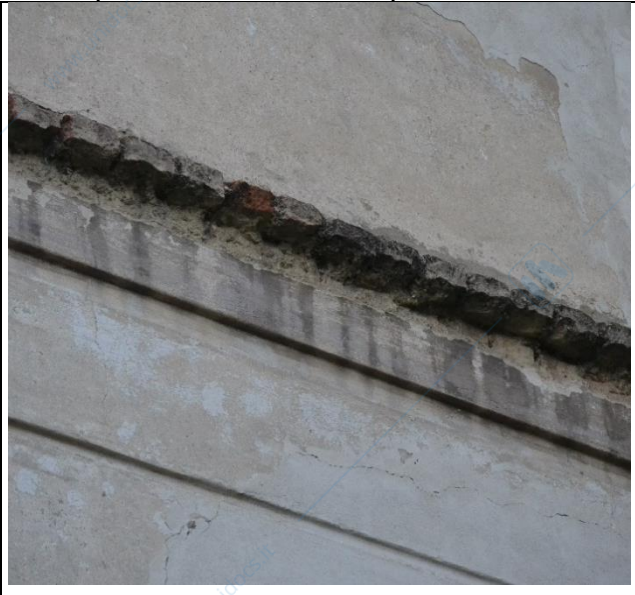
Immagine A3.

Nell'immagine A3 si è in presenza di una depigmentazione della lesena decorativa in cotto che, essendo sporgente ha causato un ristagno di acqua sopra di essa che è andata ad assottigliare il giunto di malta che univa i mattoni tra di loro. Dopo la disgregazione il processo di dilavamento è continuato portando con sé il colore dei mattoni che ormai erano rimasti senza strato di protezione ed alcuni addirittura rotti ma anche le sostanze che si depositano nella parte superiore dell'elemento decorativo. Si è in presenza di una depigmentazione con cadenza regolare su tutta la facciata.

Pulizia della facciata, ripristino del giunto di malta o rimozione della lesena decorativa

Pulizia della facciata dai depositi di sostanze inquinanti, ripristino giunto di malta nella lesena decorativa

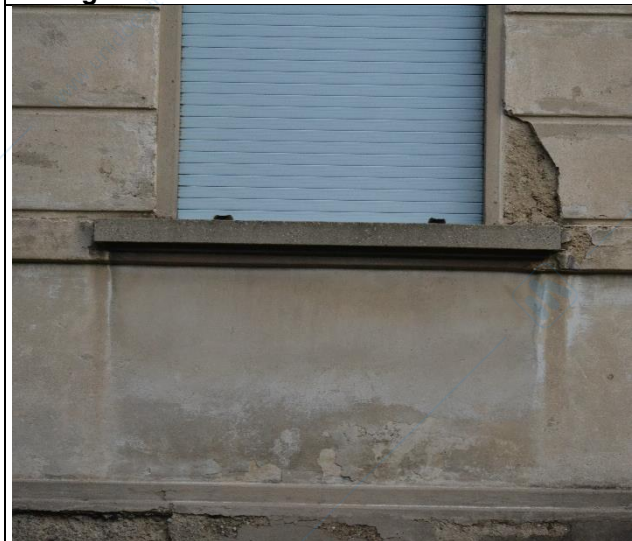
Immagine A2.

Nell'immagine A2 è possibile vedere un dilavamento differenziale, è presente un deposito di particolato sul davanzale e di conseguenza ai lati di esso è presente una colatura. Si potrebbe trattare di una deposizione di particolato combinato con la sua gessificazione

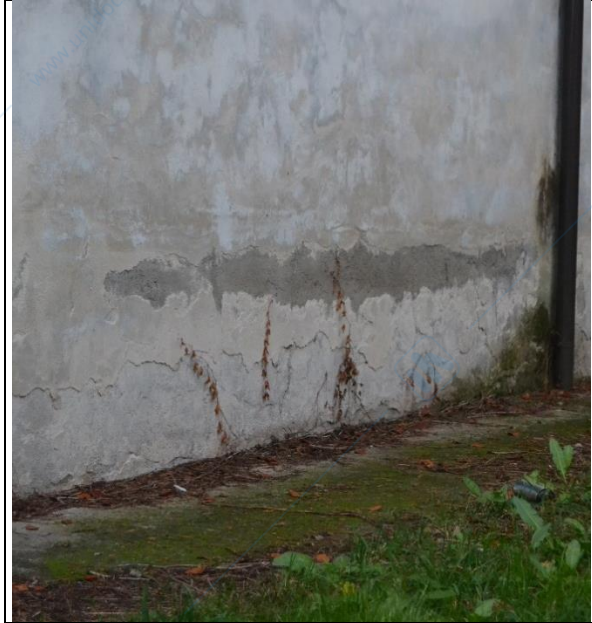
Immagine A1.

Immagine A1: questa risalita non è collocata sul prospetto ovest, ma si trova nella facciata sud-ovest, un punto dell'edificio quasi sempre in ombra
 Immagine A2: risalita capillare e formazione di colonizzazione biologica in corrispondenza dell'attacco a terra
 Immagine A3: risalita capillare dovuta al ristagno di acqua sulla lesena decorativa

Inserimento del taglio meccanico alla base delle murature con conseguente blocco di risalita dell'acqua per capillarità. Si tratta di una tecnica invasiva perché può provocare lesioni e cedimenti. È inoltre una tecnica differenziata in funzione della presenza di un piano interrato o meno.

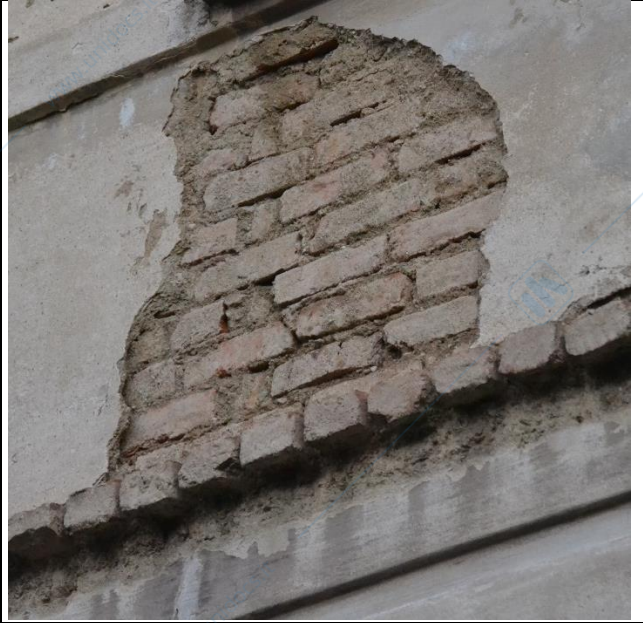
Immagine A3.

Nell'immagine A3 la risalita capillare è dovuta a un ristagno di acqua nell'elemento decorativo. Si creano degli strati tensionali tra i mattoni e l'intonaco di copertura e di conseguenza si ha la disgregazione di esso.

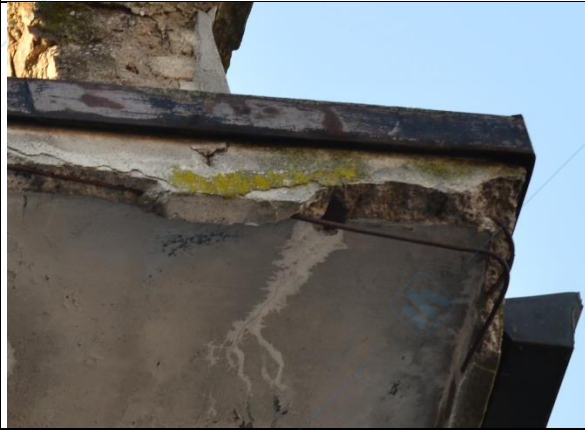
Immagine A1.

Immagine A1, A3: espulsione del copri ferro nella parte angolare.
Immagine A2: espulsione di una barra di armatura in una parte lineare dell'edificio.

Il processo inizia con la carbonatazione del calcestruzzo e la progressiva riduzione del suo naturale potere protettivo nei confronti dell'acciaio inglobato. Dopo il processo di carbonatazione ha inizio la corrosione delle barre di acciaio da parte dell'ossigeno libero o disciolto nell'acqua assorbita dal calcestruzzo.

Questo difetto può essere dovuto a un non corretto dimensionamento del copri ferro oppure a un'elevata permeabilità all'acqua.

Interventi sull'anomalia
Pulitura superficie esposta e rimozione parti pericolanti, applicazione malte epossidiche che rallentano la corrosione
Interventi sull'agente

Interventi sul difetto
Rifacimento della copertura in calcestruzzo

Interventi sull'anomalia
Ripristino della zona interessata da carbonatazione applicando sulle armature sostanze che rallentano la corrosione
Interventi sull'agente

Interventi sul difetto
Rappezzo nei punti di copertura dove si ha l'espulsione del copri ferro

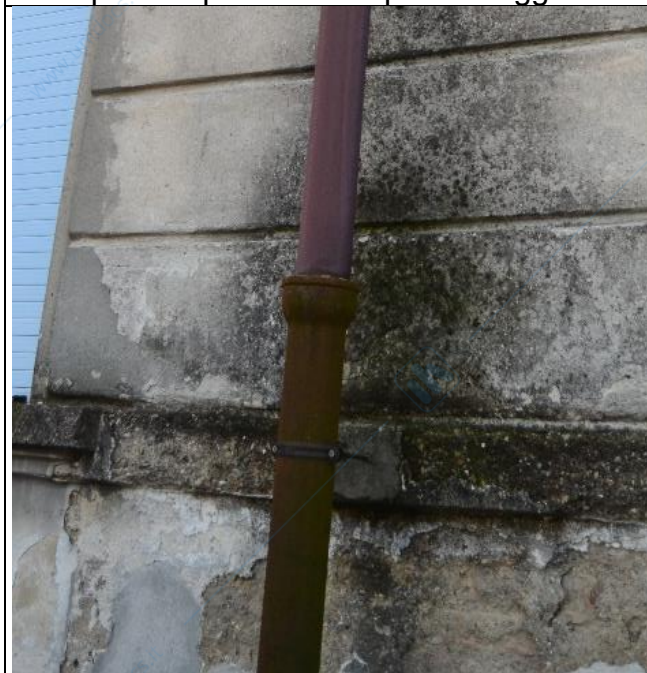
Immagine A1.

Immagine A1: colonizzazione biologica nella parte posteriore di un canale di gronda
 Immagine A2: colonizzazione biologica dovuta al ristagno di acqua sul davanzale
 Immagine A3: formazione di piante nella parte superiore dell'edificio nella vicinanza con il canale di gronda

Le cause della formazione di colonizzazione biologica possono essere differenti: acqua meteorica battente di stravento, temperatura, umidità e insolazione della superficie, che determinano il potenziale di evaporazione.

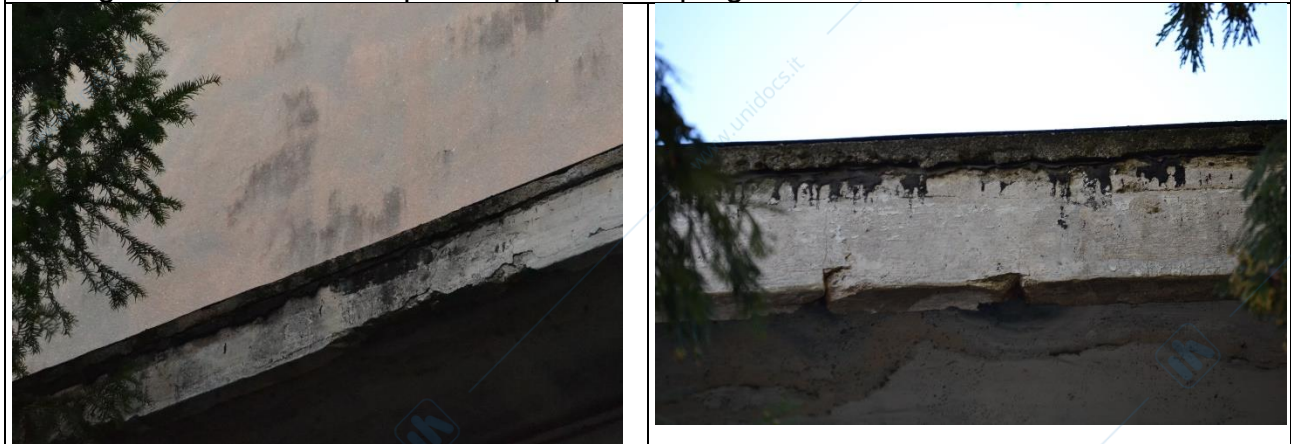
Immagine A1.

Immagine A1, A2, A3: colatura della membrana bituminosa della copertura dell'edificio

Questa lesione è dovuta all'assenza di una protezione della membrana, in quanto se fosse stata posata una membrana ardesiata non si sarebbe verificato questo guasto. (L'edificio risale ad anni in cui non esisteva tale membrana, è stata quindi posata uno strato bituminoso, che potrebbe anche essere catrame).

L'azione dei raggi solari ha formato delle lesioni che, anche se non visibili ad occhio nudo compromettono la tenuta del sistema impermeabile. In questo caso la membrana bituminosa è sormontata da una scossalina in pietra sulla parte perimetrale. Siamo in presenza di una colatura della membrana dovuta alle temperature che si misurano sulla superficie che è totalmente di colore nero.

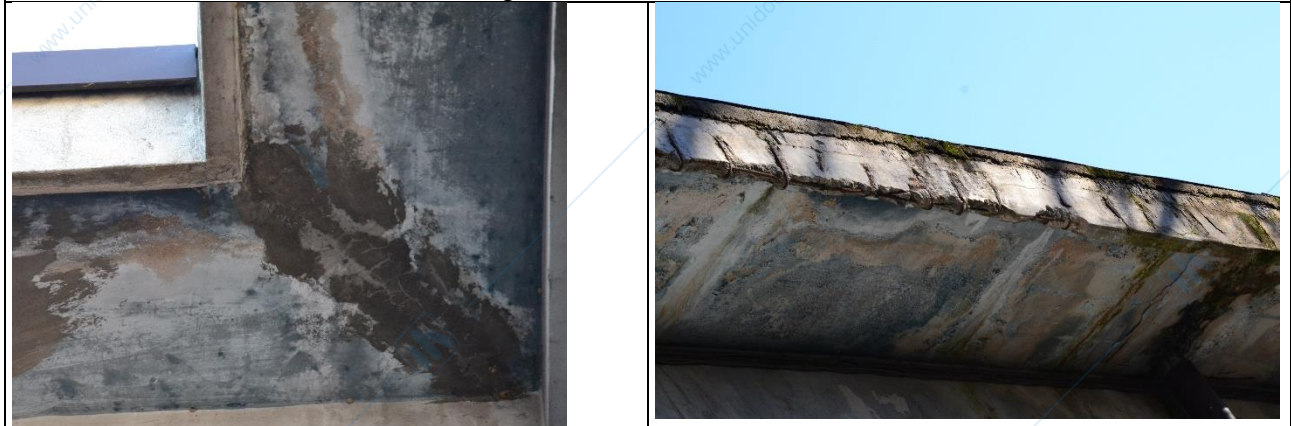
Immagine A1. **Immagine A3.**

Nelle immagini sono identificabili le macchie causate dall'infiltrazioni di acqua

Sulla parte superiore dello sporto del tetto è collocato il canale di gronda che, con il passare degli anni, in seguito ad un evento climatico di forte impatto è stato lesionato uniformemente. Questa lesione del canale di gronda (frattura e disgregazione) ha portato ad una lesione della membrana impermeabilizzante posta sotto di esso. Si sono quindi formate infiltrazioni di acqua in tutto lo sporto del tetto che sono visibili ad occhio nudo guardando il tetto. Queste infiltrazioni hanno causato la formazione di muffe e muschi, facilmente visibili in quanto hanno causato una variazione di colore di tutto lo sporto. Questa lesione esterna ha avuto ripercussioni anche nella parete interna, in particolare nell'angolo in alto coincidente con la chiusura dove le macchie di umidità sono presenti e in continuo aumento.

La presenza di macchie di umidità ha causato la proliferazione di muffe (identificate dal colore bluastro). Questo difetto di tenuta ha influenzato anche la parte interna dell'edificio che non è possibile visionare ma da perizia effettuata da Enti Territoriali risultano presenti macchie in corrispondenza degli spigoli superiori.

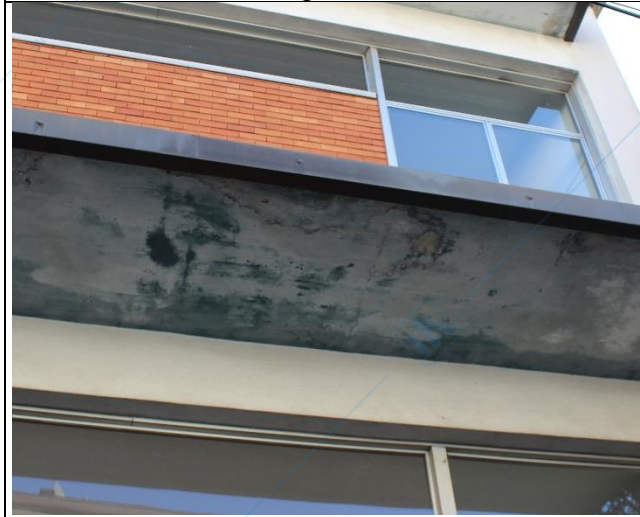
Immagine A1.

Nelle immagini sono identificabili le macchie causate dall'infiltrazioni di acqua per difetto di tenuta del canale di gronda della tettoia

Siamo in presenza dello stesso modo di guasto della scheda precedente in quanto, come nello sporto del tetto, anche sopra queste tettoie che coprono gli ingressi sono posti dei canali di gronda che sono stati lesionati.

Questa lesione del canale di gronda (frattura e disgregazione) ha portato ad una lesione della membrana impermeabilizzante posta sotto di esso. Si sono quindi formate infiltrazioni di acqua in tutto lo sporto che sono visibili ad occhio nudo guardando il tetto. Queste infiltrazioni hanno causato la formazione di muffe e muschi, facilmente visibili in quanto hanno causato una variazione di colore di tutto lo sporto. Questa lesione esterna ha avuto ripercussioni anche nella parete interna anche se in modo minore, ma comunque evidenti in quanto si sono formate macchie di umidità dovute a un passaggio di acqua in moda capillare.
