POLITECNICO DI MILANO

PRINCIPI DI PATOLOGIA EDILIZIA

Perizia della scuola elementare di Via Ferrario 57

CORSO DI LAUREA IN INGEGNERIA DEI SISTEMI EDILIZI

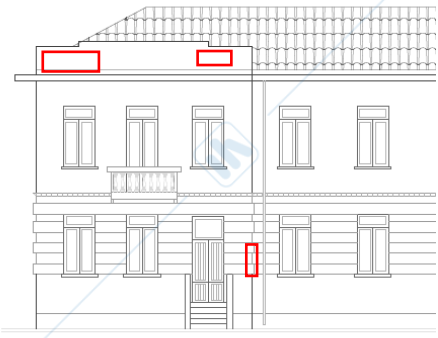
Titolo	Lacuna dell'intonaco nello strato di facciata	Numero scheda	Keyplan
		01

Distacco dello strato di intonaco nella facciata a causa del contrasto tra le deformazioni del rivestimento e dello strato sottostante.

Il distacco è dovuto al raggiungimento di uno stato tensionale non più sostenibile dal supporto. Gli stati di trazione possono essere dovuti a variazioni termiche o di acqua contenuta nei materiali, ma anche dagli stati di compressione del rivestimento che possono generare azioni che portano all'espulsione degli stessi. Nel momento in cui si ha un distacco si determina una riduzione locale delle caratteristiche di assorbimento idrico e vengono attivati altri meccanismi di alterazione. L'edificio, essendo stato costruito negli anni 30, ha subito un elevato numero di cicli di gelo-disgelo che hanno portato a significative variazioni cicliche nel rivestimento. La presenza di questi meccanismi di alterazione va a intensificare il distacco con il passare del tempo.

Rappezzi locali, ripristino della pittura e degli strati di intonaco disgregati, rifacimento della facciata nel caso di lesioni troppo estese e frequenti

Utilizzo intonaci più resistenti all'umidità e all'attacco dei solfati. Evitare che determinate zone dell'edificio siano soggette a irregolarità termiche in modo che siano meno sensibili all'attacco degli agenti esterni. Presenza di rompi goccia per evitare che la pioggia battente aumenti la lesione

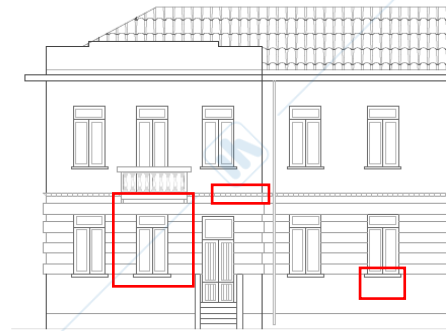
02

Dilavamento dell'intonaco e dei depositi per azione preferenziale dell'acqua meteorica

Dilavamento: meccanismo di alterazione per cui un materiale o alcuni dei suoi costituenti sono disciolti a opera di acque di durezza molto bassa che risultano molto aggressive in quanto tendono a disciogliere i composti a base di calcio del supporto cementizio. I depositi vanno incontro a trasformazioni chimiche o fisiche: l'acqua piovana, se combinata con l'azione dei venti può dilavare le superfici esterne delle pareti, innescando un fenomeno di erosione della superficie. Con il passare del tempo i depositi possono diventare più coerenti e trasformarsi in incrostazioni.

- pulizia della facciata
- installazione rompi goccia e scossaline

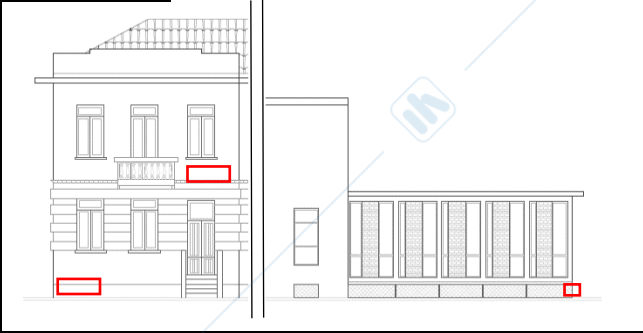
Titolo	Risalita capillare e conseguente distacco di intonaco	e di	Numero scheda	Keyplan
			03

Risalita capillare e conseguente distacco di intonaco dovuto all'acqua meteorica

Si presenta quando l'impermeabilizzazione manca o è difettosa.

Nell'immagine A3 la risalita capillare è dovuta a un ristagno di acqua nell'elemento decorativo. Si creano degli strati tensionali tra i mattoni e l'intonaco di copertura e di conseguenza si ha la disgregazione di esso.

Inserimento del taglio meccanico alla base delle murature con conseguente blocco di risalita dell'acqua per capillarità. Si tratta di una tecnica invasiva perché può provocare lesioni e cedimenti. È inoltre una tecnica differenziata in funzione della presenza di un piano interrato o meno.

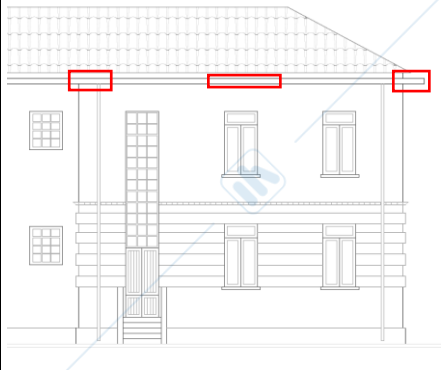
Titolo	Espulsione copri ferro della copertura in calcestruzzo	Numero scheda	04	Keyplan

Espulsione del copri ferro della copertura in calcestruzzo per carbonatazione delle armature

Il caso limite della corrosione delle armature è l'espulsione, o spalling, del copri ferro prodotta dall'ossido generato all'interno.

Il processo inizia con la carbonatazione del calcestruzzo e la progressiva riduzione del suo naturale potere protettivo nei confronti dell'acciaio inglobato. Dopo il processo di carbonatazione ha inizio la corrosione delle barre di acciaio da parte dell'ossigeno libero o disciolto nell'acqua assorbita dal calcestruzzo.

Questo difetto può essere dovuto a un non corretto dimensionamento del copri ferro oppure a un'elevata permeabilità all'acqua.

Interventi sull'anomalia
Pulitura superficie esposta e rimozione parti pericolanti, applicazione malte epossidiche che rallentano la corrosione
Interventi sull'agente

Interventi sul difetto
Rifacimento della copertura in calcestruzzo

Interventi sull'anomalia
Ripristino della zona interessata da carbonatazione applicando sulle armature sostanze che rallentano la corrosione
Interventi sull'agente

Interventi sul difetto
Rappezzo nei punti di copertura dove si ha l'espulsione del copri ferro

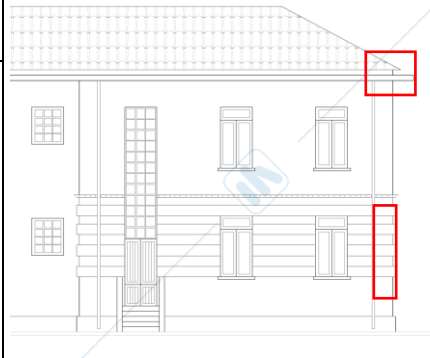
Titolo	Formazione di colonizzazione biologica sulla facciata	Numero scheda	Keyplan
		05

Formazione di colonizzazione biologica in corrispondenza di punti in cui si ha un ristagno di acqua e in punti non colpiti dai raggi solari.

Le cause della formazione di colonizzazione biologica possono essere differenti: acqua meteorica battente di stravento, temperatura, umidità e insolazione della superficie, che determinano il potenziale di evaporazione.

La colonizzazione biologica è reversibile fino a quando è possibile rimuovere lo strato di muschi, nel momento in cui si ha la disgregazione di intonaco questa non è più reversibile

- rattoppi
- pulitura con acqua debolmente additiva
- utilizzo materiali poco porosi

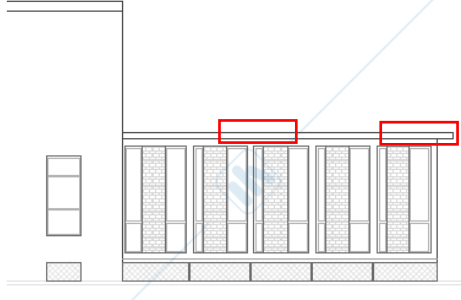
Titolo	Distacco di membrana bituminosa nella copertura	Numero scheda	Keyplan
		06

Distacco della membrana bituminosa impermeabilizzante posta sulla copertura piana e conseguente colatura nella parte di copertura sporgente

Questa lesione è dovuta all'assenza di una protezione della membrana, in quanto se fosse stata posata una membrana ardesiata non si sarebbe verificato questo guasto. (L'edificio risale ad anni in cui non esisteva tale membrana, è stata quindi posata uno strato bituminoso, che potrebbe anche essere catrame).

L'azione dei raggi solari ha formato delle lesioni che, anche se non visibili ad occhio nudo compromettono la tenuta del sistema impermeabile. In questo caso la membrana bituminosa è sormontata da una scossalina in pietra sulla parte perimetrale. Siamo in presenza di una colatura della membrana dovuta alle temperature che si misurano sulla superficie che è totalmente di colore nero.

- Rimozione colature
- Asportazione membrana

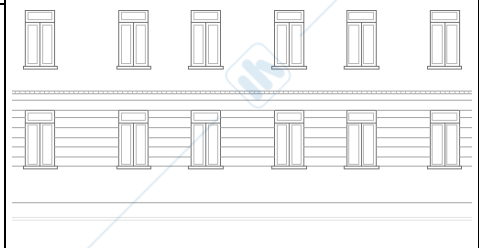
Titolo	Difetto tenuta dei sistemi di convogliamento acqua meteoriche nello sporto della copertura	Numero scheda	Keyplan
		07

Difetto di tenuta dei sistemi di convogliamento delle acque meteoriche nello sporto della copertura, distacco dell'elemento di tenuta e conseguente infiltrazione di acqua con formazione di colonizzazione biologica

Sulla parte superiore dello sporto del tetto è collocato il canale di gronda che, con il passare degli anni, in seguito ad un evento climatico di forte impatto è stato lesionato uniformemente. Questa lesione del canale di gronda (frattura e disgregazione) ha portato ad una lesione della membrana impermeabilizzante posta sotto di esso. Si sono quindi formate infiltrazioni di acqua in tutto lo sporto del tetto che sono visibili ad occhio nudo guardando il tetto. Queste infiltrazioni hanno causato la formazione di muffe e muschi, facilmente visibili in quanto hanno causato una variazione di colore di tutto lo sporto. Questa lesione esterna ha avuto ripercussioni anche nella parete interna, in particolare nell'angolo in alto coincidente con la chiusura dove le macchie di umidità sono presenti e in continuo aumento.

La presenza di macchie di umidità ha causato la proliferazione di muffe (identificate dal colore bluastro). Questo difetto di tenuta ha influenzato anche la parte interna dell'edificio che non è possibile visionare ma da perizia effettuata da Enti Territoriali risultano presenti macchie in corrispondenza degli spigoli superiori.

- pulizia superficie
- rifacimento isolante
- posa nuova membrana impermeabilizzante

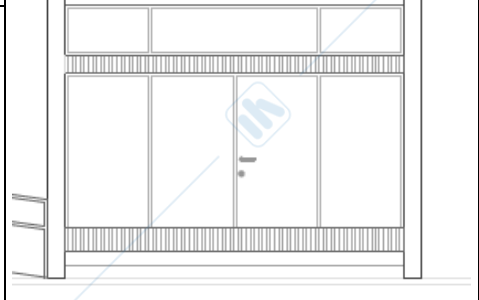
Titolo	Difetto tenuta dei sistemi di convogliamento acque meteoriche nella tettoia	Numero scheda	Keyplan
		08

Difetto di tenuta dei sistemi di convogliamento delle acque meteoriche nella tettoia , distacco dell'elemento di tenuta e conseguente infiltrazione di acqua con formazione di colonizzazione biologica

Siamo in presenza dello stesso modo di guasto della scheda precedente in quanto, come nello sporto del tetto, anche sopra queste tettoie che coprono gli ingressi sono posti dei canali di gronda che sono stati lesionati.

Questa lesione del canale di gronda (frattura e disgregazione) ha portato ad una lesione della membrana impermeabilizzante posta sotto di esso. Si sono quindi formate infiltrazioni di acqua in tutto lo sporto che sono visibili ad occhio nudo guardando il tetto. Queste infiltrazioni hanno causato la formazione di muffe e muschi, facilmente visibili in quanto hanno causato una variazione di colore di tutto lo sporto. Questa lesione esterna ha avuto ripercussioni anche nella parete interna anche se in modo minore, ma comunque evidenti in quanto si sono formate macchie di umidità dovute a un passaggio di acqua in moda capillare.

La presenza di macchie di umidità ha causato la proliferazione di muffe (identificate dal colore bluastro). Questo difetto di tenuta ha influenzato anche la parte interna dell'edificio che non è possibile visionare ma da perizia effettuata da Enti Territoriali risultano presenti macchie in corrispondenza degli spigoli superiori.
